MUNICIPALIDAD DISTRITAL DE CIENEQUILLA
SUBGERENCIA DE GESTION DE RIESGO DE DESASTRES E INSPECCIONES TECNICAS DE
SEGURIDAD EN EDIFICACIONES GERENCIA DE DESARROLLO URBANO Y RURAL
“AÑO DEL BICENTENARIO DEL PERU: 200 AÑOS DE INDEPENDENCIA”

ACCIONES REALIZADAS POR PELIGRO INMINENTE DE DESBORDE DEL CAUCE DEL RIO LURIN

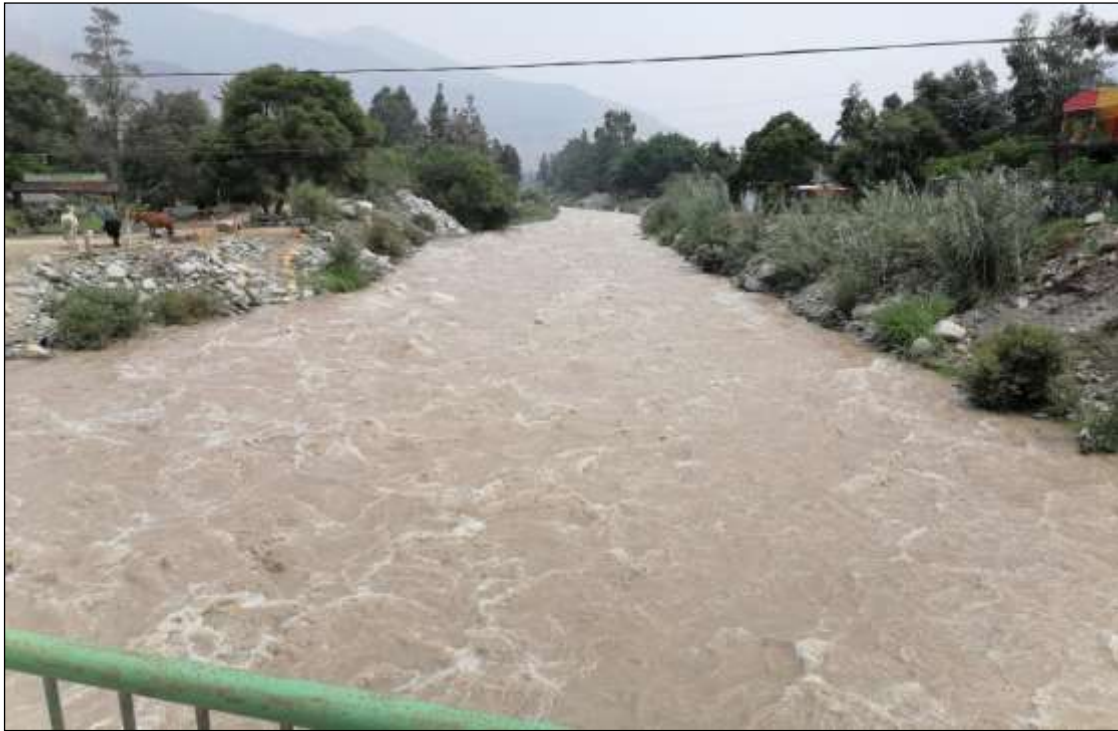
El primer punto de visita fue el denominado sector Puente Ranchito, observando el considerable incremento del caudal del Río Lurín.

Fotografía 1.- Fotografía desde el Puente Ranchito, en dirección aguas arriba.

El área técnica de esta subgerencia recomendó continuar con las inspecciones periódicas en el cauce del Río Lurín para poder crear un registro histórico y observar si las acciones ejecutadas como medidas preventivas se mantienen en el mediano plazo y puedan cumplir sus funciones en un escenario proyectado en época de crecida.

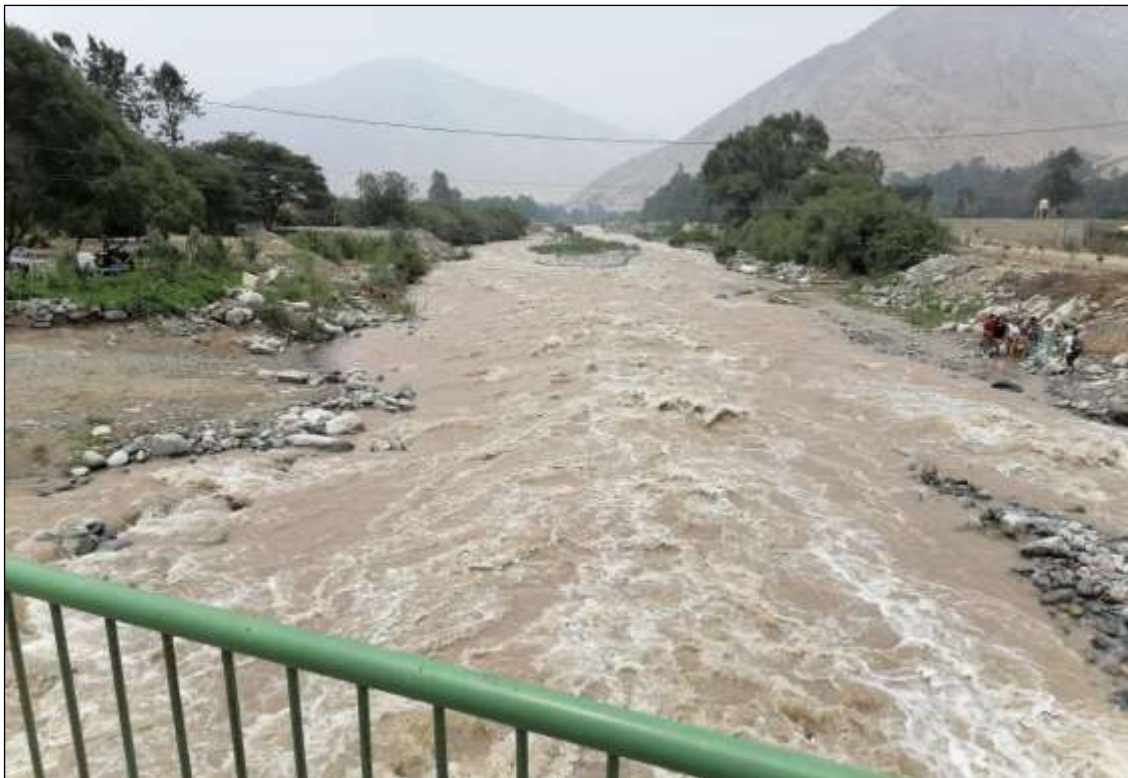
Fotografía 2.- Fotografía desde el Puente Ranchito, en dirección aguas abajo.

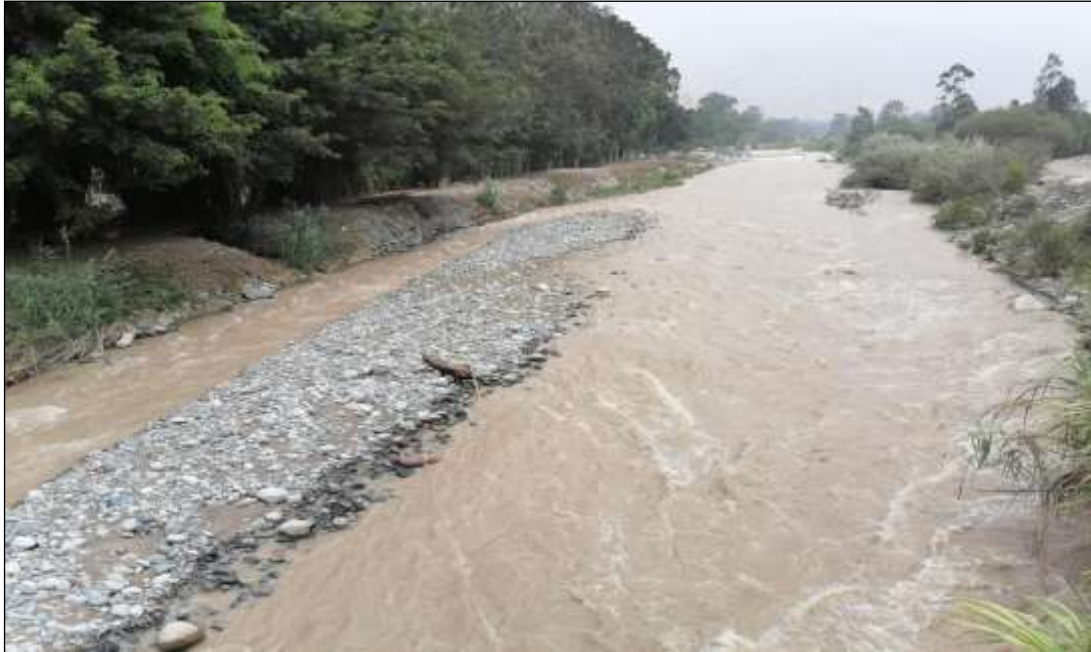
El segundo punto de visita fue el denominado sector Puente Panquilma, observando el considerable incremento del caudal del Río Lurín y la formación de islotes con material de arrastre.

Fotografía 3.- Fotografía desde el Puente Panquilma, en dirección aguas arriba.

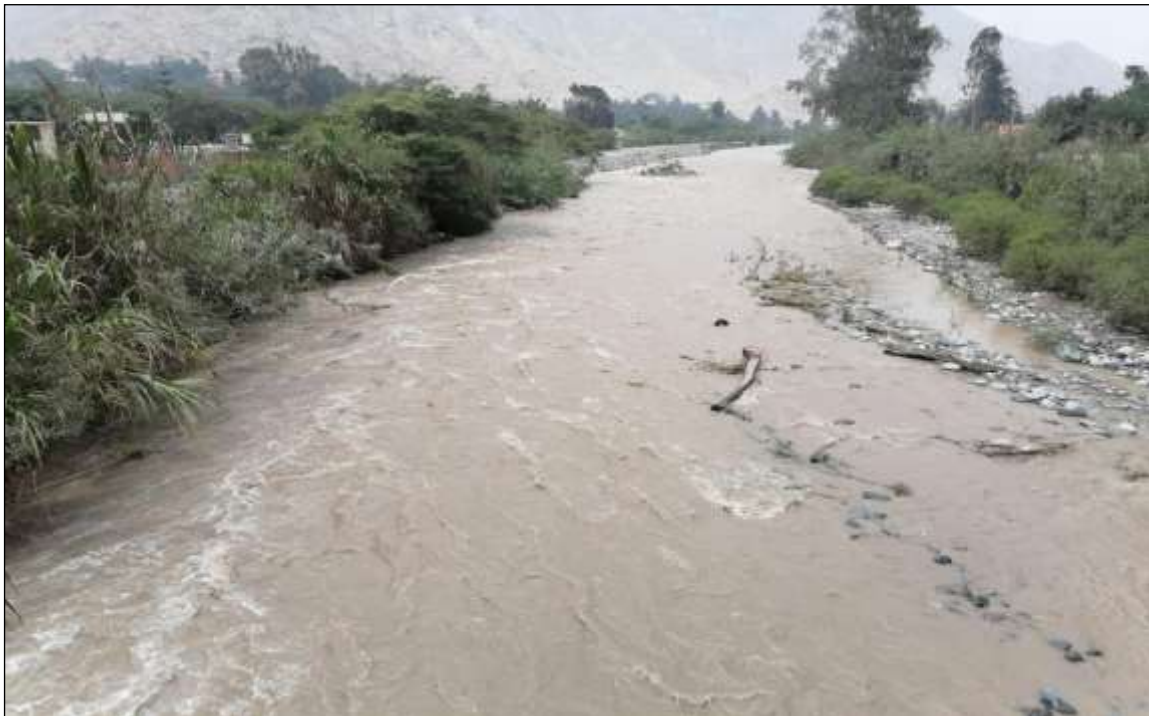
Fotografía 4.- Fotografía desde el Puente Panquilma, en dirección aguas abajo.

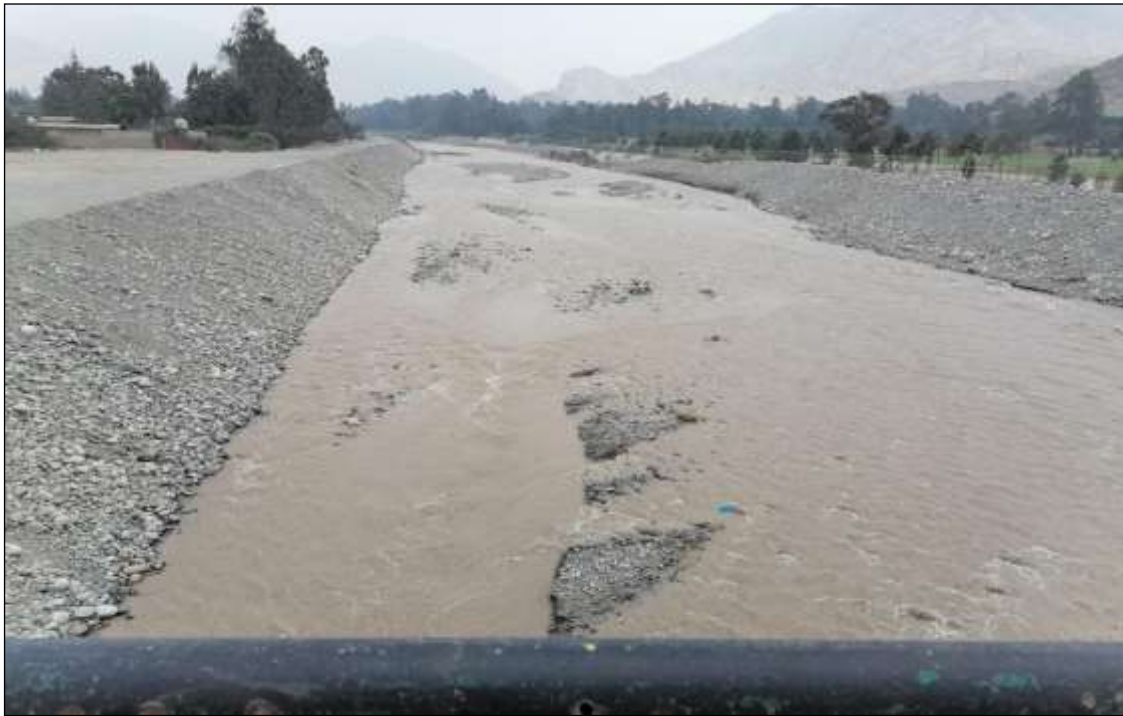
El tercer punto de visita fue el denominado sector Puente Inca Moya, observando el considerable incremento del caudal del Río Lurín y la formación de islotes con material de arrastre.

Fotografía5.- Fotografía desde el Puente Inca Moya, en dirección aguas arriba.

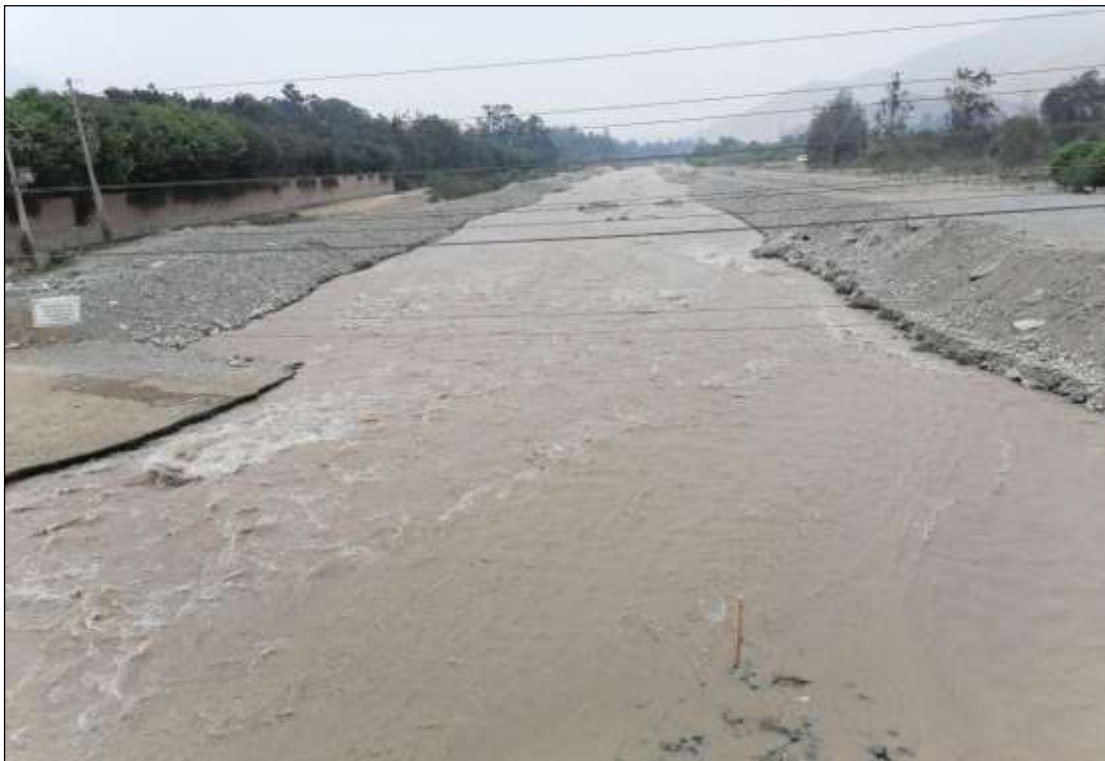
Fotografía 6.- Fotografía desde el Puente Inca Moya, en dirección aguas abajo.
