MUNICIPALIDAD DISTRITAL DE CIENEQUILLA
SUBGERENCIA DE GESTION DE RIESGO DE DESASTRES E INSPECCIONES TECNICAS DE
SEGURIDAD EN EDIFICACIONES GERENCIA DE DESARROLLO URBANO Y RURAL
“AÑO DEL BICENTENARIO DEL PERU: 200 AÑOS DE INDEPENDENCIA”

ACCIONES REALIZADAS POR PELIGRO INMINENTE DE DESBORDE DEL CAUCE DEL RIO LURIN

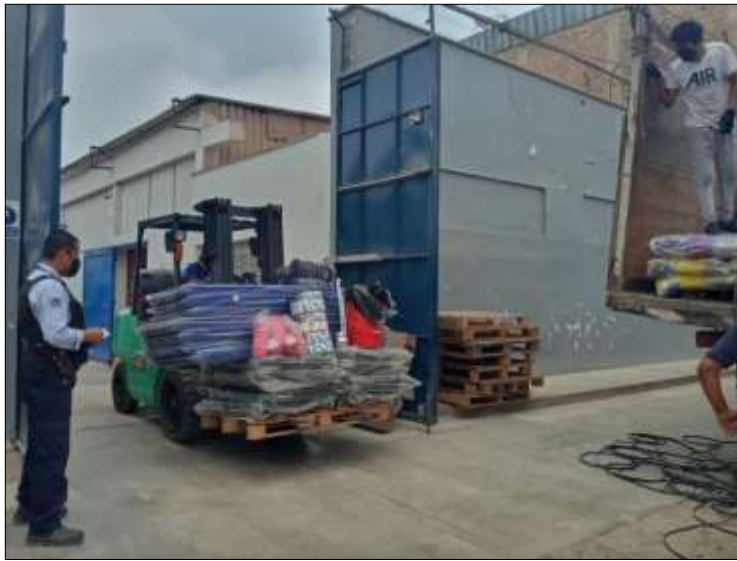
Se realizó el guardado de los sacos terreros y de los demás implementos de seguridad en el Almacén de Ayuda Humanitaria de la Municipalidad Distrital de Cieneguilla con apoyo del personal de Servicio a la Ciudad y Medio Ambiente.

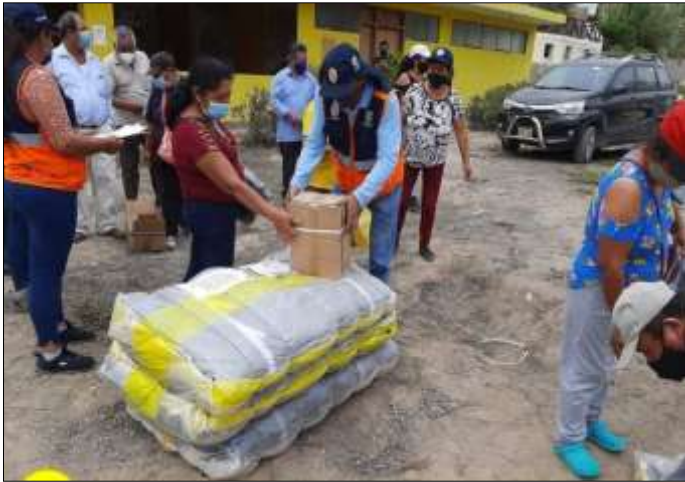
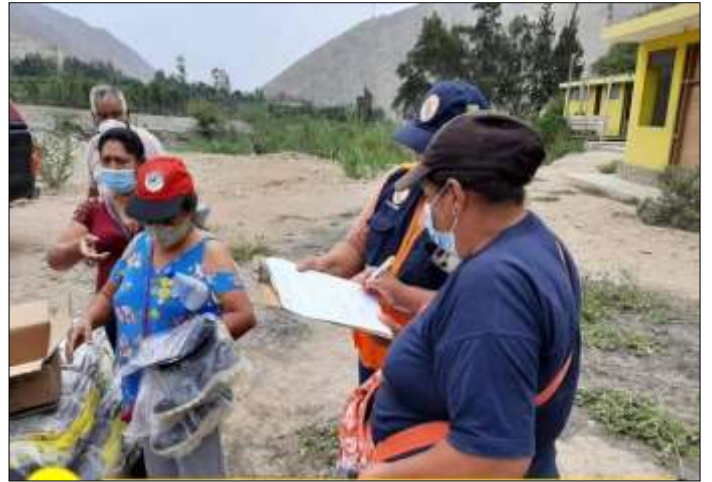
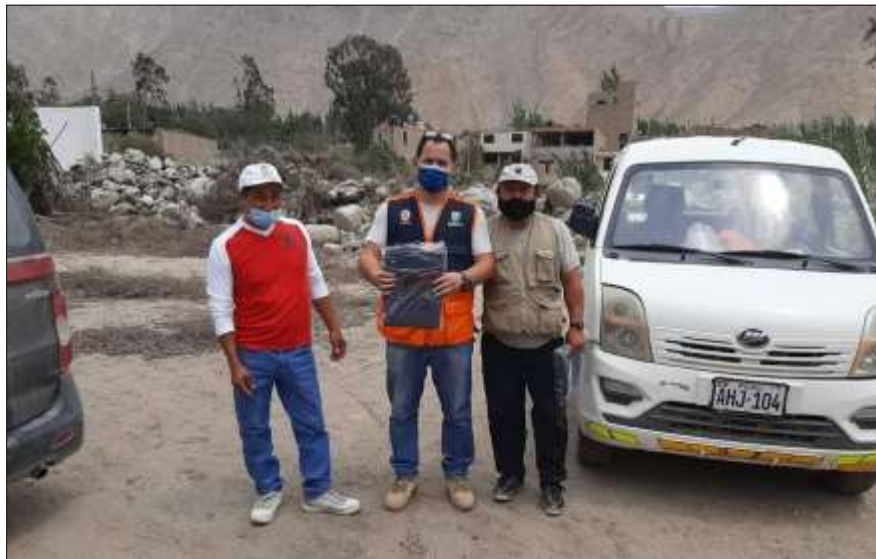
Con fecha 20.01.2021, se realizó la entrega de 3,000 sacos terreros, 06 pares de botas de jebe y 20 unidades de ponchos impermeables en el Centro Poblado Santa Rosa de Chontay.

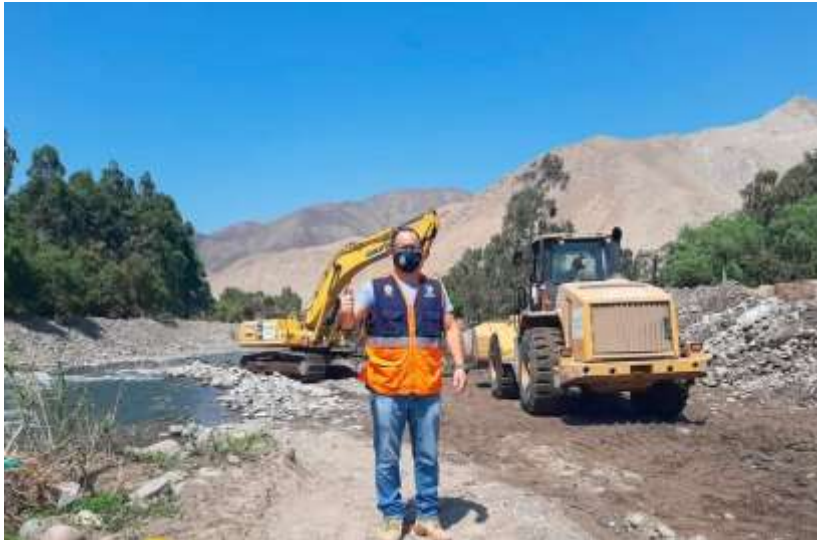
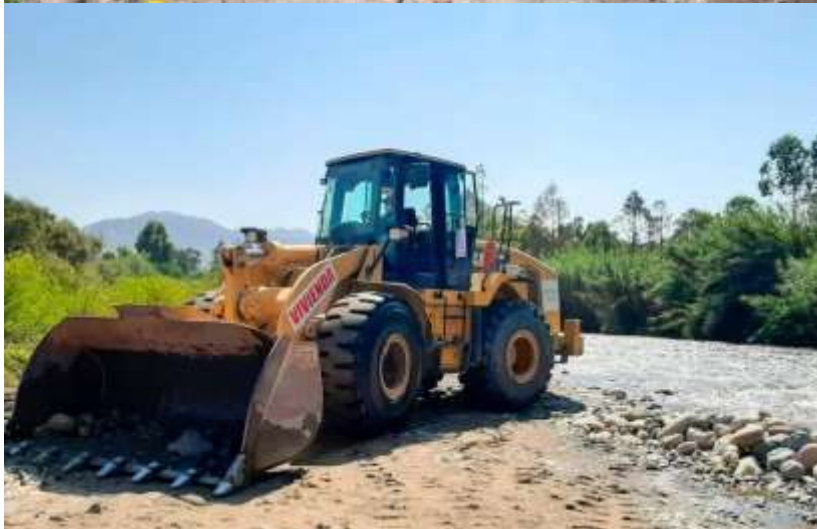
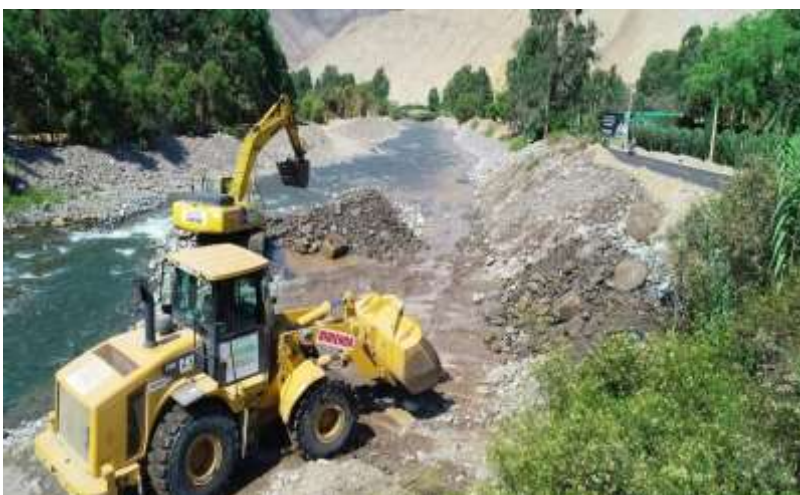
4. Con fecha 08.02.2021, según actividad programada, se inició la intervención de la FTI 05-2021-LDP-LIM, Sector La Libertad, ficha técnica denominada “LIMPIEZA Y DESCOLMATACIÓN DEL CAUCE DE LA CUENCA LURIN PROG. 0+000 A 0+954 EN EL SECTOR PUENTE COLGANTE LA LIBERTAD, DISTRITO DE CIENEGUILLA - LIMA – LIMA”, en coordinación con el Ministerio de Vivienda, Construcción y Saneamiento y el Programa de Gobierno Regional de Lima Metropolitana.
